Description des pathologies

VILLE DE PLOUBALAY

RESTAURATION DE L'ÉGLISE ST-PIERRE ET ST-PAUL

Diagnostic à la restauration de l'Eglise St-Pierre et St-Paul en Ploubalay

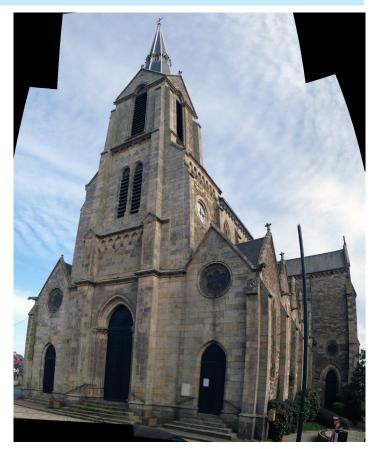
Elévation Ouest, joint creux aux étages des abats-sons.

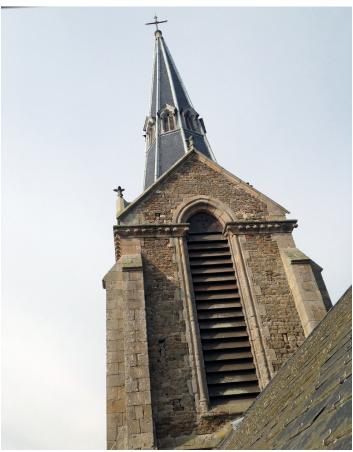
Important joint creux, sous les chéneaux du clocher, fissuration des murs. Mise en évidence des joins creux en contreforts.

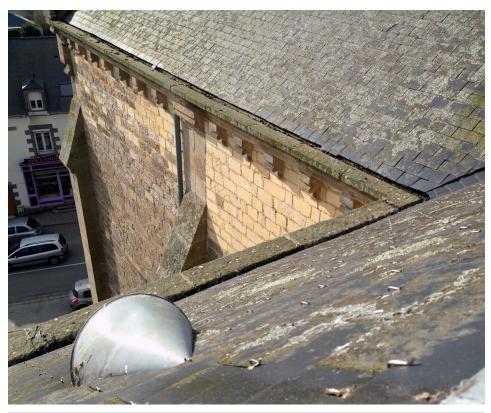
Versant Est du transept Sud et mur Sud du choeur, absence de plomb pour former la couverture des chéneaux de pierre.

En extérieur, l'église souffre de pathologies très majoritairement représentées par des joints creux ainsi que des pierres desquamées. Ces nombreux joints creux ont pour origine des infiltrations d'eau venant de gouttière absente. C'est par les têtes de mur que tout a pu rentrer, vidant petit à petit la maçonnerie de l'ensemble de son mortier de pose. En effet, des chéneaux en pierre ont été réalisés mais ceux-ci ne sont pas couverts de plomb. Ce manquement dans le chantier d'origine a provoqué des pathologies qui doivent être aujourd'hui restaurées. En l'état actuel, la stabilité de l'édifice n'est pas remise en cause. Mais ceci pourrait être le cas si dans les années à venir les chéneaux ne sont pas traités dans leur globalité et si par la suite les maçonneries ne sont restaurées.

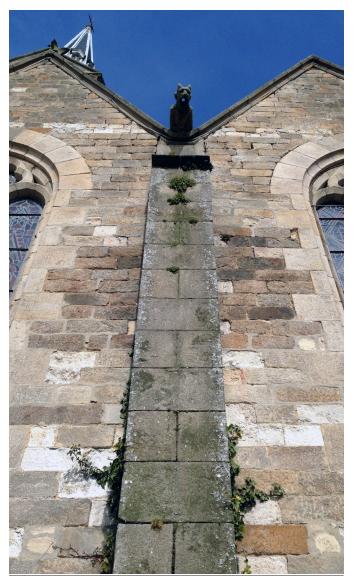
Versant Est du transept Sud et mur Sud du choeur, absence de plomb pour former la couverture des chéneaux de pierre.

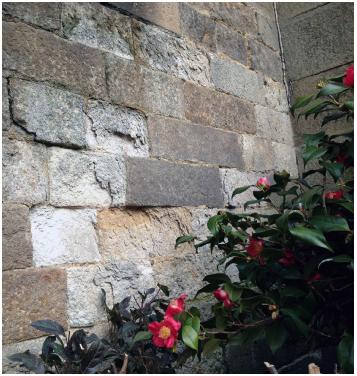
Façade Sud, pied de mur, pulvérulence de la pierre.

Ceci laisse passer toute l'eau de pluie au cœur du mur, le vidant peu à peu de son mortier de pose.

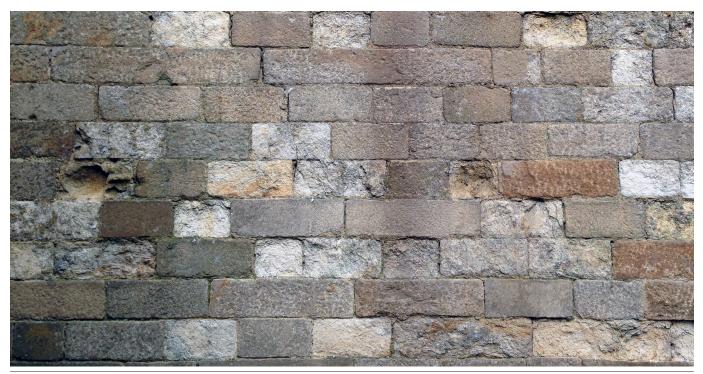
Façade Sud, pied de mur, pulvérulence de la pierre. Mise en évidence de l'attaque des sels sur le granit.

On observe de nombreuses pierres desquamées. Ce phénomène de desquamation se trouve essentiellement sur le mur sud de l'église alors qu'ils sont absents au mur nord. Cette desquamation est vraisemblablement due à l'évaporation de l'eau contenue dans le mur. Ceci aboutit à des concentrations de sels minéraux. La présence de ces sels minéraux est due à une absence de drain en pied de mur et ceux-ci ont tendance à désagréger la pierre sur de longues périodes. Aujourd'hui, une centaine d'années après la construction de l'église, on note que le sel présent sur de longues périodes a réduit en poussière de manière régulière et efficace un certain nombre de pierres de taille.

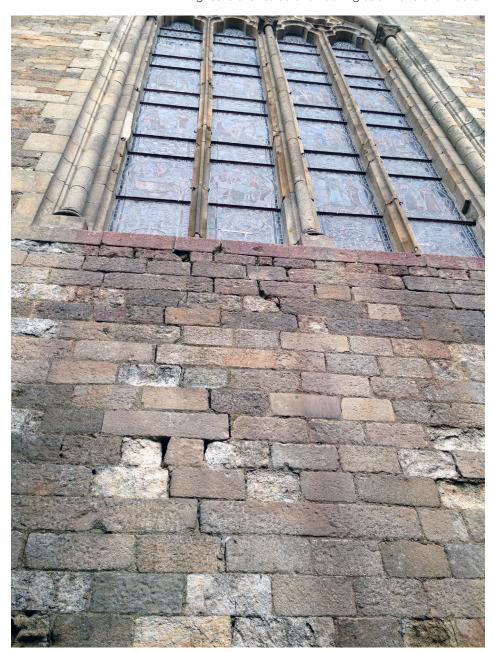
Transept Sud, pulvérulence de la pierre et importantes fissurations traversantes sur toute la hauteur du mur.

On constate donc en partie haute une très forte concentration de joints creux. On suppose que la maçonnerie a perdu une bonne partie de son mortier de pose ce qui occasionne aujourd'hui des premières fissures. Cellesci sont traversantes et partent de la partie haute du mur pour aller jusqu'en bas du mur. C'est donc un pignon avec une fragilité marquée qu'il s'agit de restaurer sur la partie basse du pied de mur.

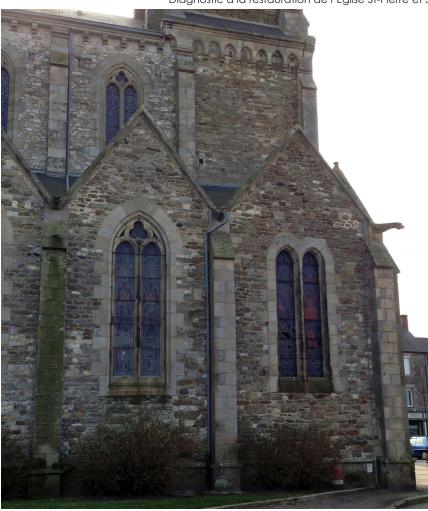
Sinon, les pathologies essentiellement présentent sur la façade Nord se lisent au niveau des pignons des bascôtés puisqu'on note l'absence de récupération des eaux de pluie. Le système de gargouille est insuffisant et le système de descente d'eau pluviale au niveau de la couverture de la nef est concentré exclusivement sur deux gargouilles. Cela occasionne une forte dégradation des joints au niveau de deux contreforts des bascôtés.

Façade Nord, mise en évidence d'un contrefort gorgé d'eau, celui-ci reçoit la moitié des eaux du versant Nord de la nef.

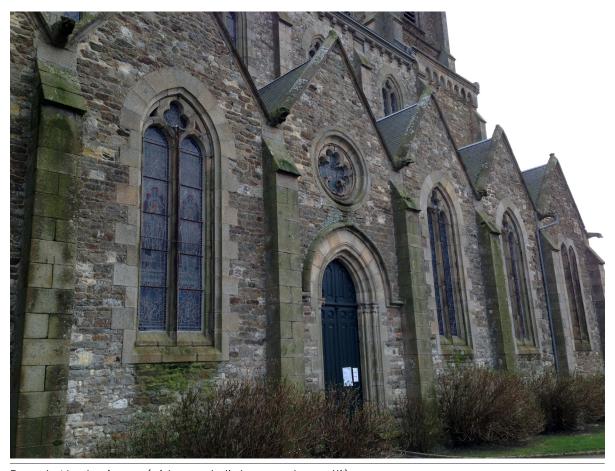
Façade Nord, mise en évidence de l'absence de gouttières.

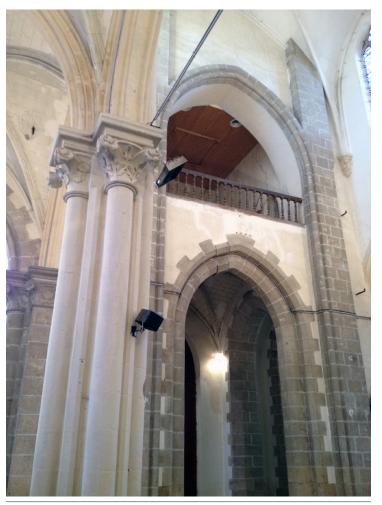
Fracture de la Tour-Clocher sur les élévations Est et Nord.

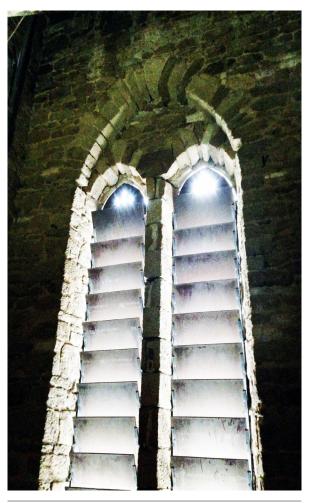
Elévation Ouest du clocher, joint très creux des assises du meneau et des claveaux.

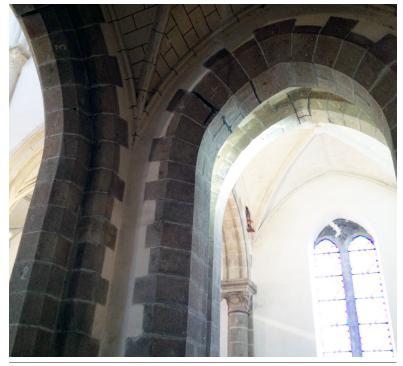
Fracture de la Tour-Clocher sur les élévations Est et Sud.

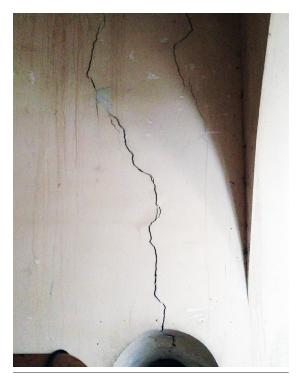
Etage de la tribune, mur Nord de la Tour-Clocher fracturé.

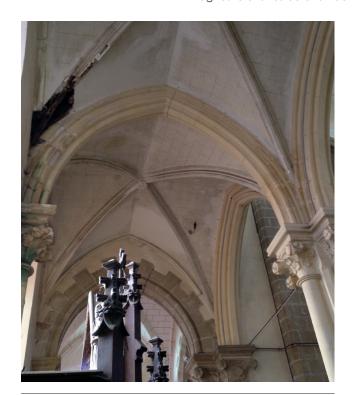
Bas-côté Sud, fracture d'arc doubleau. Chute du pied de l'arc formeret et pulvérulence des bois de charpente.

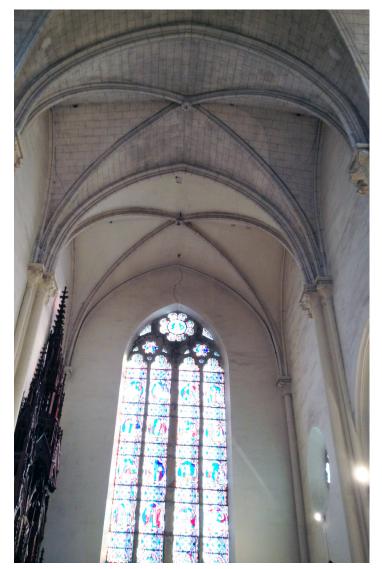
Pignon du transept Sud, fracturé sur toute sa hauteur.

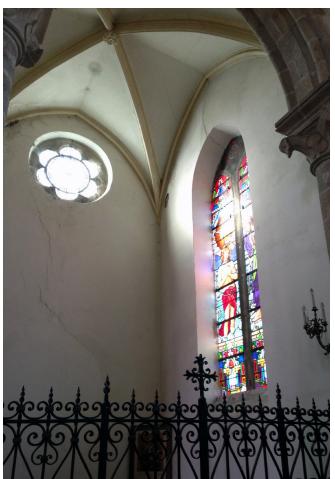
Baptistère, élévation Ouest et Nord, mise en évidence des fractures de la structure maçonnée.

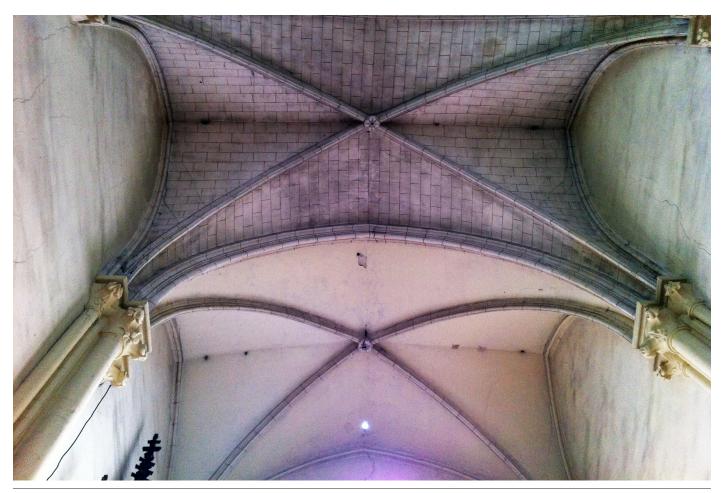
Fissures des murs gouttereaux et pignon du transept Sud.

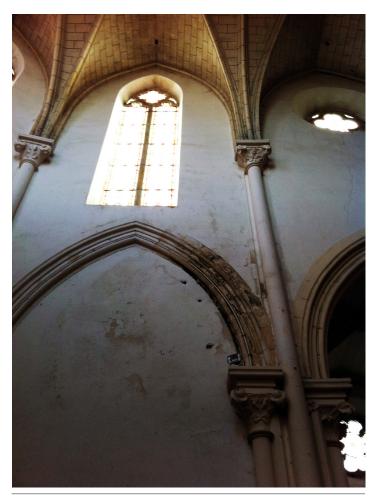
Mur Sud du choeur, infiltration d'eau provoquant fissures en maçonnerie.

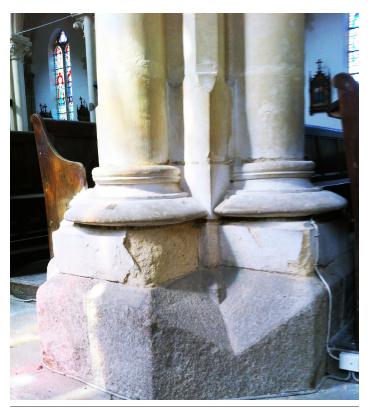
Desquamation des pierres en pied de pilier.

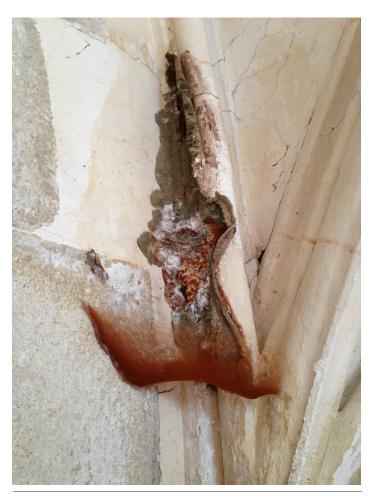
Présence de mérule localisée bas-côté Sud.

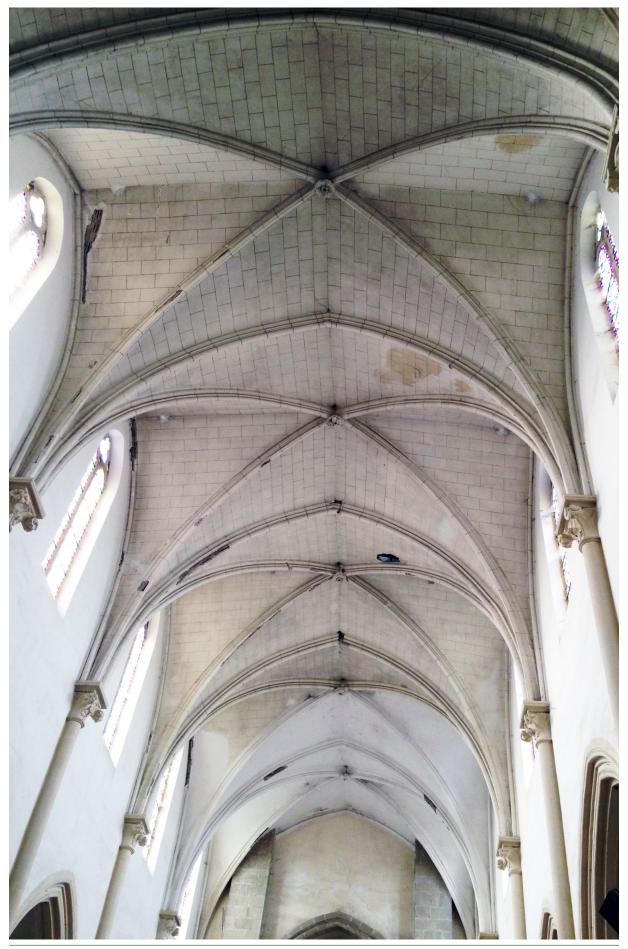
Voûte de la nef, infiltration d'eau, fissuration et chutes de plâtre.

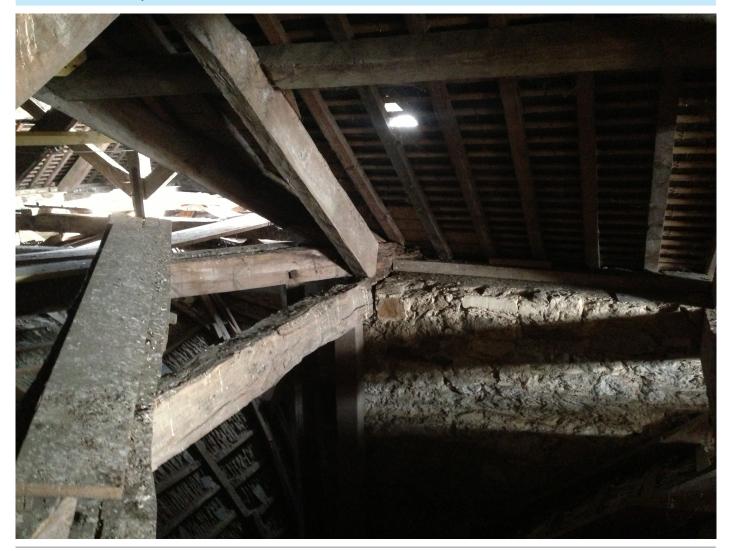
A l'intersection du transept Sud et du mur Sud du choeur on constate une très grave altération des pieds de charpente qui, à terme, pourrait provoquer un effondrement de la croisée du transept.

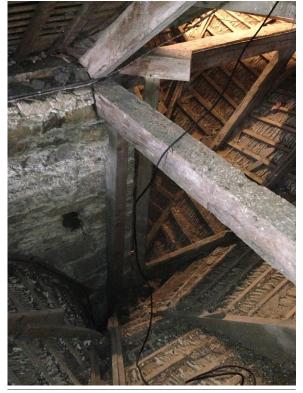
Risque de pulvérulence sur les pieds de poteaux des fermes principales.

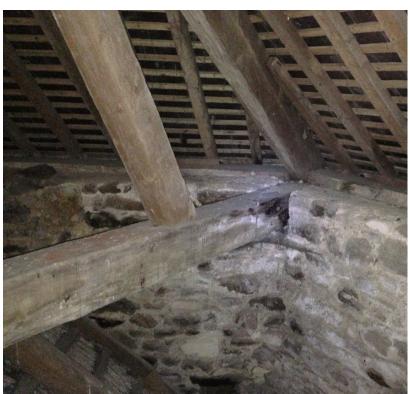
Les abouts d'entraits encastrés présentent des signes de pulvérulence aux murs équipés de chéneaux pierre non-étanche.
