VILLE DE PLOUBALAY

RESTAURATION DE L'ÉGLISE ST-PIERRE ET ST-PAUL

ATELIER
TOUCHARD
ARCHITECTES

1. DESCRIPTION DE L'ETAT ACTUEL

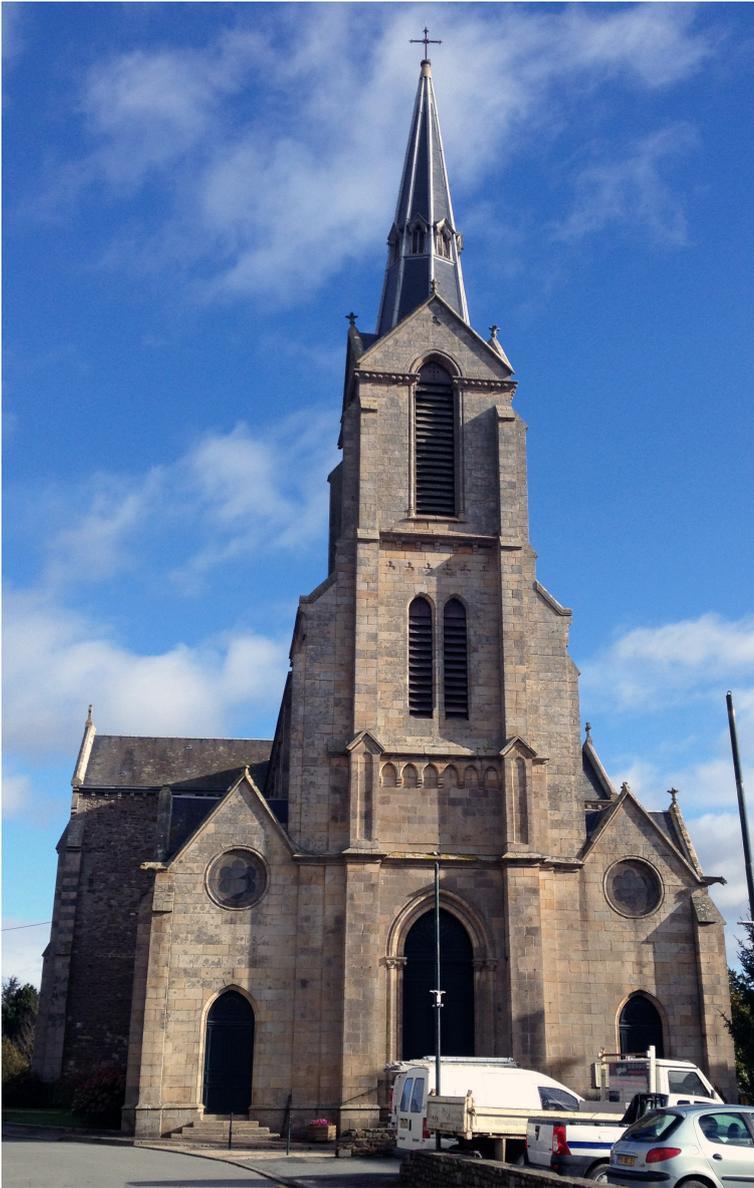
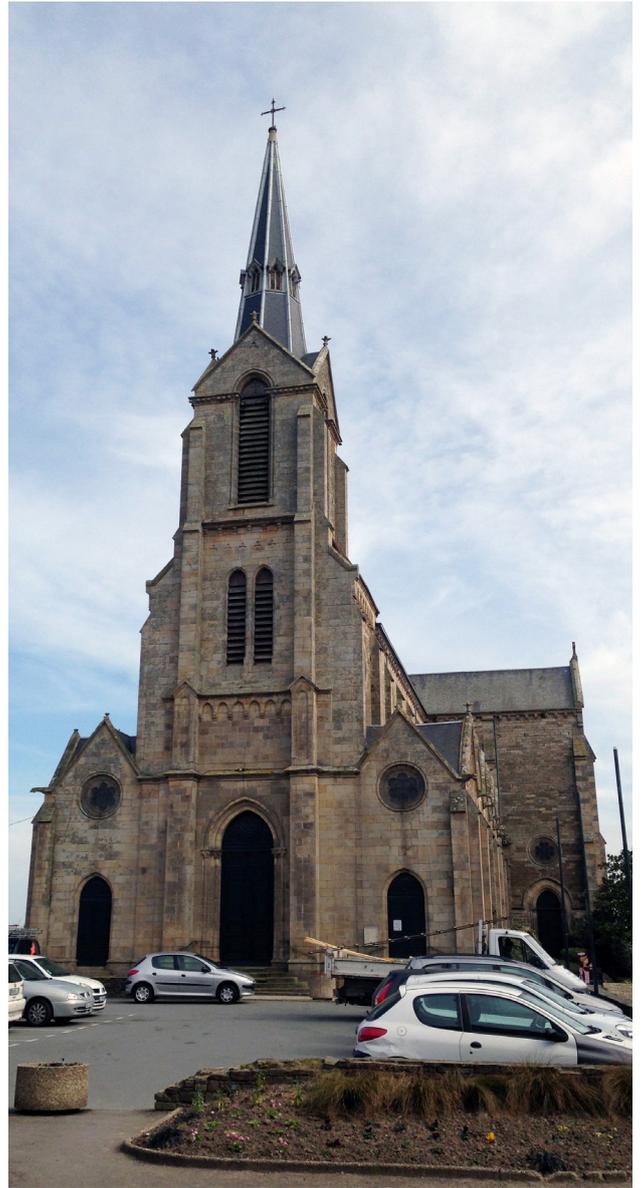
Façade Ouest

D'aspect géométrique, la façade ouest de l'église est imposante. Il s'agit d'un bel ouvrage en pierre de taille devant manifester la noblesse de l'édifice. Cette façade s'oppose ainsi au reste du bâtiment, conçu à la fois en pierre de taille et en moellons.

Flanquée de deux travées collatérales, la tour-clocher couronnée d'une flèche rhomboïdale à huit lanternons est composée d'un rez-de-chaussée et de trois étages. Ces quatre niveaux se distinguent clairement les uns des autres : deux bandeaux délimitent la hauteur du premier étage, flanqué de part et d'autre de deux pilastres ; le deuxième étage s'élève jusqu'au larmier sur lequel vient s'appuyer la grande fenêtre de la chambre des cloches au troisième étage.

Le rez-de-chaussée est divisé au centre par un porche d'entrée, il contient de part et d'autre un baptistère (à gauche) et une entrée latérale (à droite). Le premier étage quant à lui est réservé à la tribune s'ouvrant sur la nef. Des deuxième et troisième étages équipés d'abat-sons, seul le dernier étage est pourvu d'un beffroi à trois cloches. Bien dégagés, les quatre frontons sont chacun couronnés d'un fleuron.

Bien que ces formes soient droites et régulières, on note néanmoins la présence de courbes discrètes. Une rose malheureusement couverte d'un grillage se trouve sur chaque pignon des travées latérales, les chapiteaux des colonnes de l'entrée du porche révèlent de belles sinuosités, et sept trèfles sont placés au-dessus des trois baies en plein cintre pourvues chacune d'un abat-son aux deuxième et troisième étages. La porte d'entrée du porche témoigne également de cette présence à la fois de lignes droites et de courbes. Marquée par un arc doublé et en apparence soutenue par quatre colonnes, son tympan en menuiserie contient effectivement deux trèfles et un quatre-feuilles dessinés. Le premier étage constitue aussi un témoignage intéressant à ce sujet : flanquée de part et d'autre de deux pilastres, la partie haute du mur est rythmée par une succession de six arcs brisés.

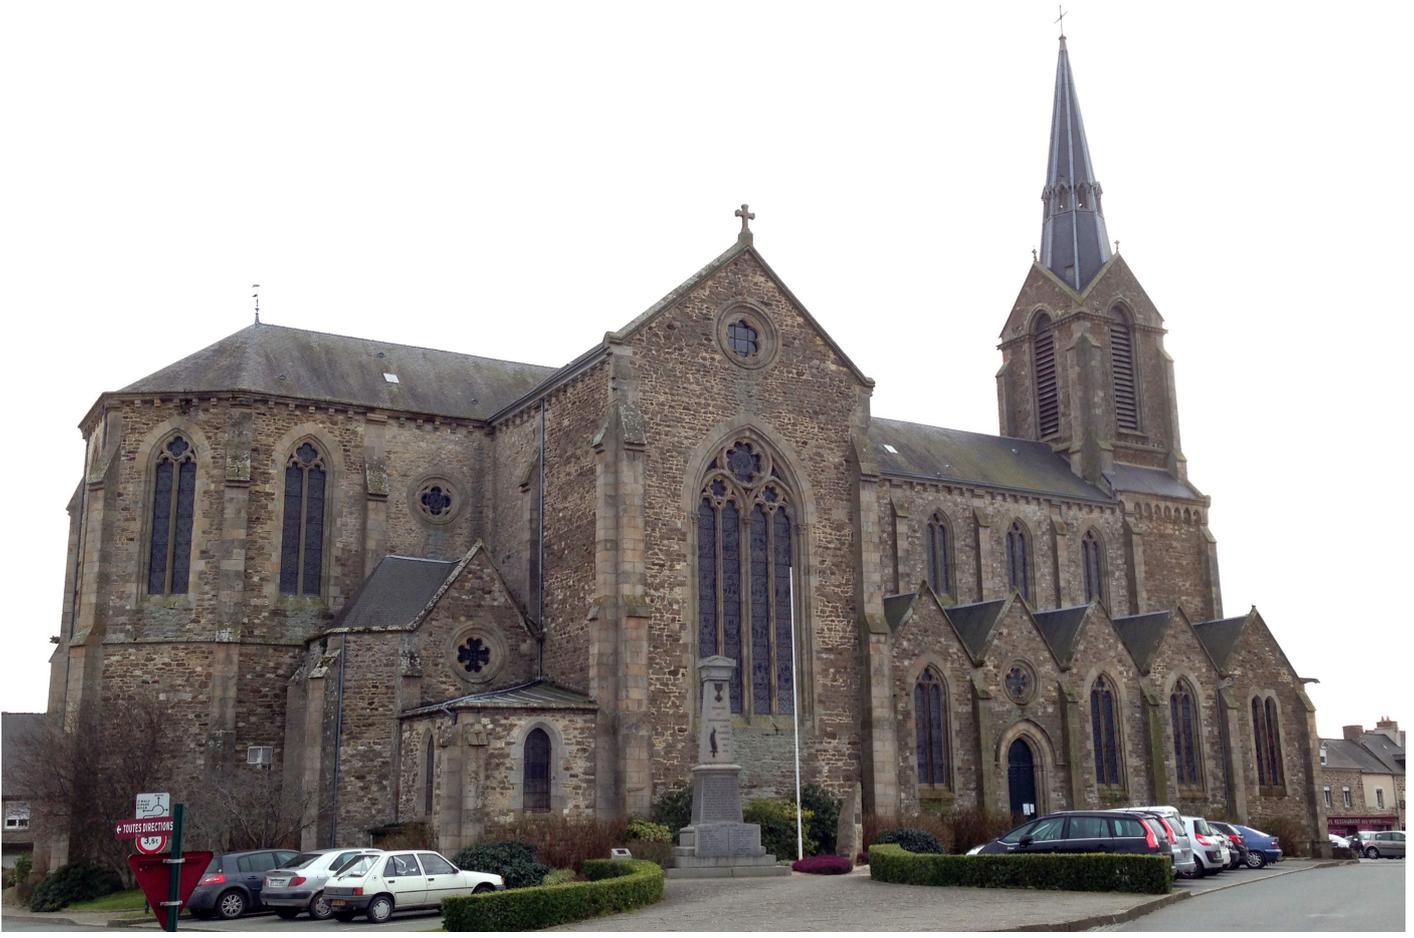
Façade Nord

Les façades nord et sud de l'église de Ploubalay sont rythmées par une première travée composée de la tour-clocher. La nef qui s'étire sur cinq travées est flanquée de part et d'autre de deux bas-côtés qui en donne l'accès. Le plan en croix latine est alors marqué par les transepts. Le chœur se développe autour de deux chapelles orientées dans le prolongement de la grande nef. Ordonnées et régulières, ces quatre principaux volumes de l'église donnent un ensemble homogène parfaitement symétrique. Cette architecture est d'autant plus intéressante que la plupart des pierres sculptées, notamment les gargouilles, proviennent vraisemblablement de l'ancienne église : cet édifice présente ainsi les vestiges d'une construction du XIV^e siècle. Les façades nord et sud révèlent néanmoins quelques différences quant au choix des matériaux qui témoignent des difficultés financières lors de la construction de l'église : plus noble, le côté sud est réalisé en pierre de taille ; moins exposé, le côté nord est en moellon.

La tour-clocher se distingue du reste de l'édifice. Réalisée huit années avant la reconstruction de l'église, cette tour-clocher est composée de trois niveaux, de haut en bas : on retrouve la travée latérale cette fois-ci pourvue de fenêtres-hautes et dont le fronton est couronné d'un fleuron. Flanqué de deux contreforts, le niveau supérieur correspond au deuxième étage de la façade ouest et révèle une succession d'arcs brisés dans sa partie haute qui rappelle les modénatures du premier étage façade ouest. Toujours surmontées d'un fleuron, les façades nord et sud de la chambre des cloches se placent dans la continuité des façades ouest et est. L'effet de monumentalité de cette église est notamment accentué par la partie haute de la baie en plein cintre équipée d'un abat-son qui vient briser la ligne horizontale dessinée par les moulures ornées.

La nef encadrée par les bas-côtés est rythmée par six contreforts et cinq fenêtres à remplage trilobe surmontées d'une corniche formant chéneau soutenue par sept corbeaux sculptés en pierre. Scandés par sept contreforts surmontés d'une gargouille chacun et par cinq hautes fenêtres à remplage orné d'un trèfle, les bas-côtés sont saillants et participent ainsi à cet aspect massif de l'église. Les murs pignons des bas-côtés sont rythmés en cinq travées dont on trouve à l'axe de symétrie une porte donnant accès à la nef. Au-dessus de ces deux portes est placée une rose de huit lobes. Les murs pignons sont ornés d'une gargouille de l'ancienne église en pieds de surmont et, côté sud, sont couronnés d'un fleuron en faitage.

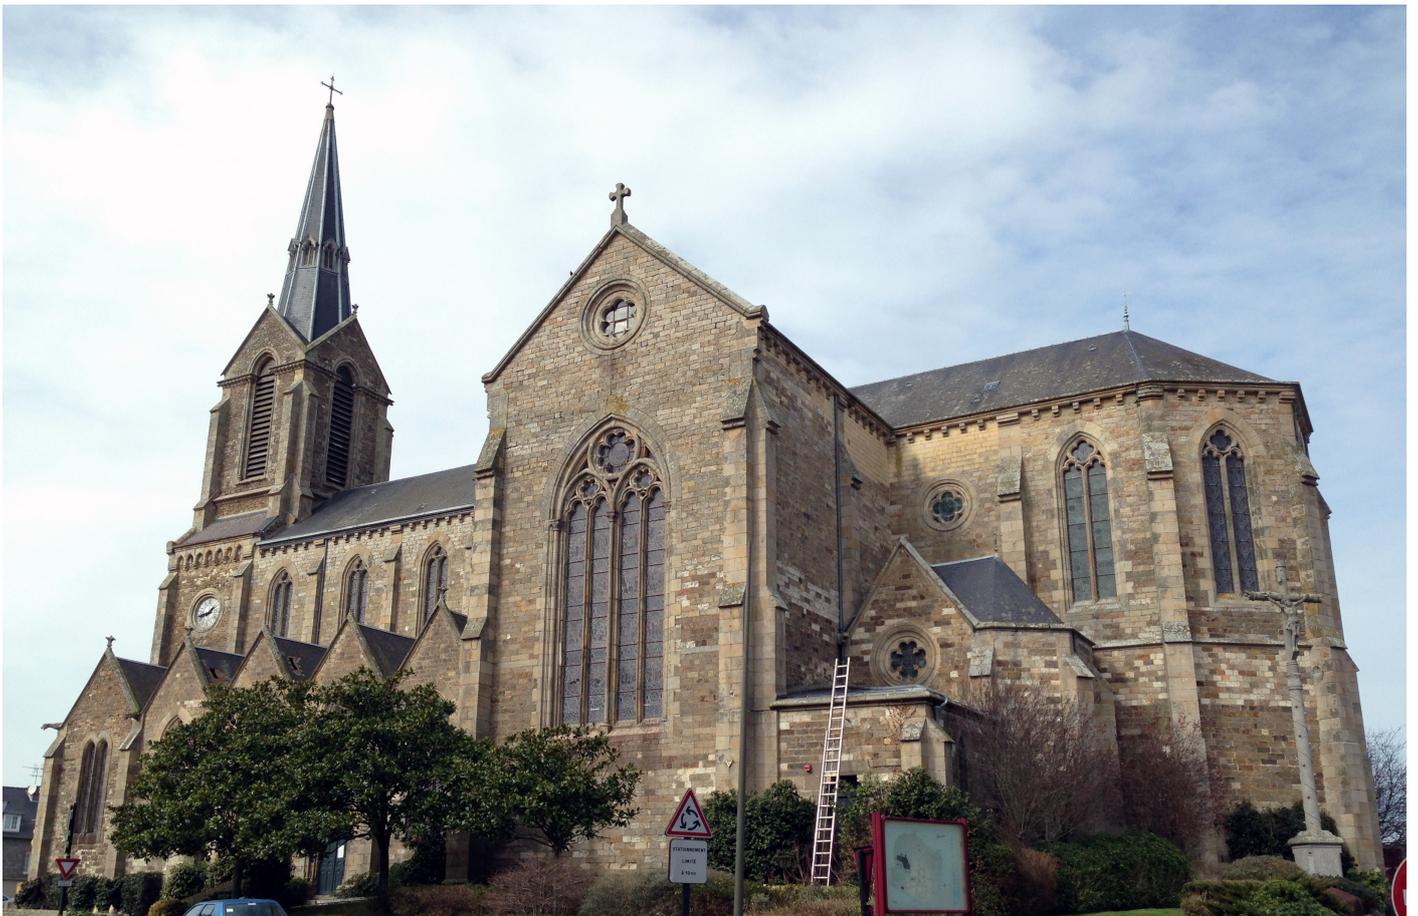
Façade Sud

Ouvrage académique par excellence, l'église de Ploubalay est remarquablement bien composée : la largeur du transept équivaut à deux travées de la nef. Les fenêtres-hautes des transepts sont équipées de remplage scandé par trois meneaux. Ceux-ci s'élèvent pour porter un réseau de trois oculus : les transepts latéraux bénéficient ainsi d'une belle luminosité. Le pignon de chaque transept est pourvu d'une rose qui éclaire les combles. Les pignons des transepts nord et sud sont chacun couronnés d'une croix sommitale qui accentue l'impression d'élancement donnée par cette architecture imposante. Le mur gouttereau ouest du transept sud est aussi pourvu d'une porte couronnée d'une rose malheureusement couverte d'un grillage.

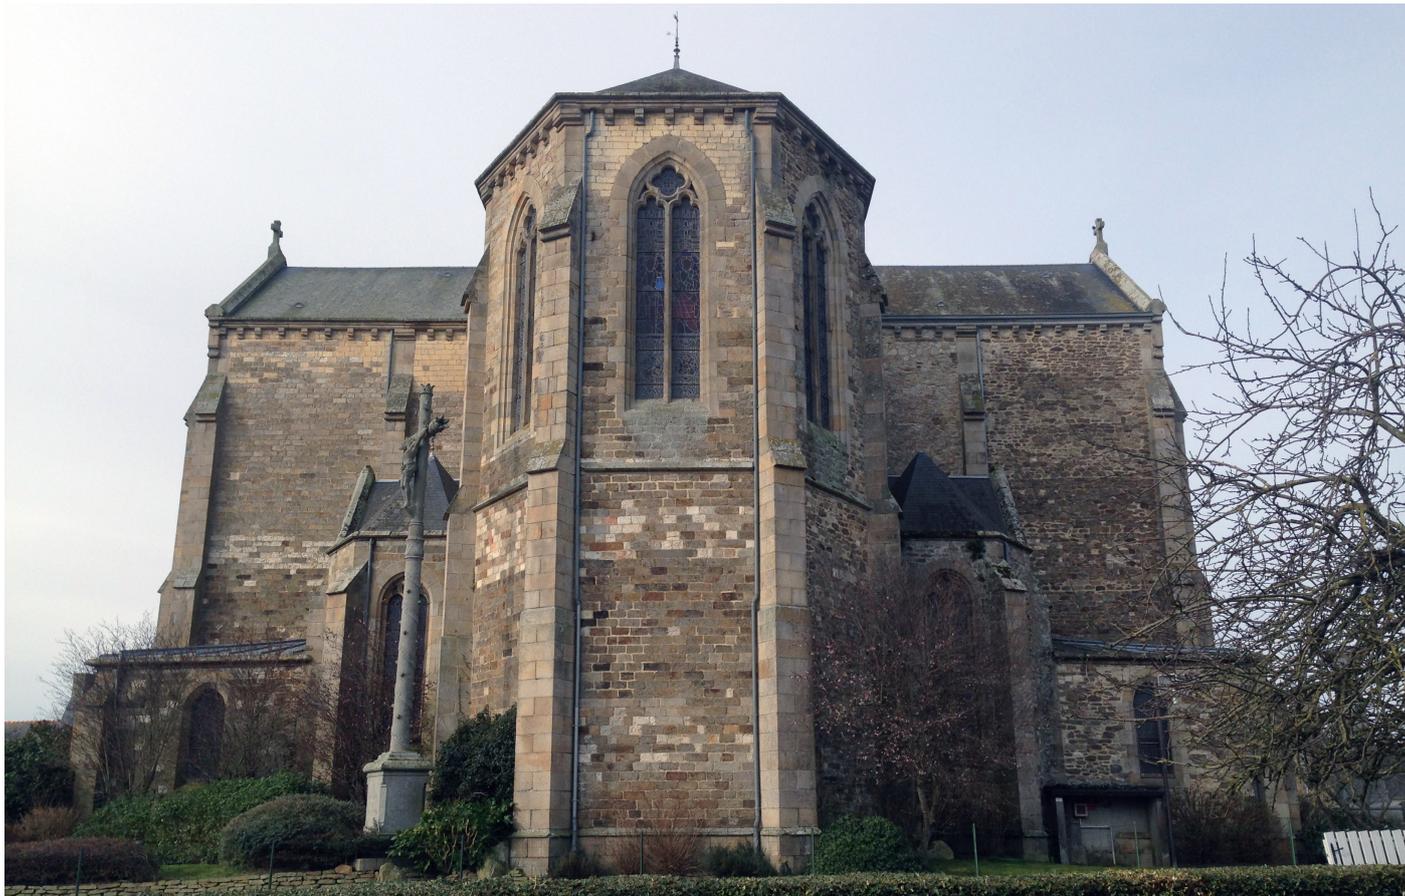
Elévation Est

La façade est se caractérise par quatre ensembles.

Flanquée de deux chapelles orientées elles-mêmes accostées de deux sacristies, l'abside à trois pans réservée au chœur se distingue par son allure imposante. Composée de sept travées, sa façade est rythmée par cinq fenêtres-hautes à remplage quadrilobe et six contreforts. Aux extrémités, les deux chapelles orientées empêchent la réalisation d'une fenêtre-haute : deux quatre-feuilles sont ainsi réalisés. Un épi de faitage en plomb couronne l'abside : d'inspiration moyenâgeuse, cet ornement participe du style néogothique de l'église.

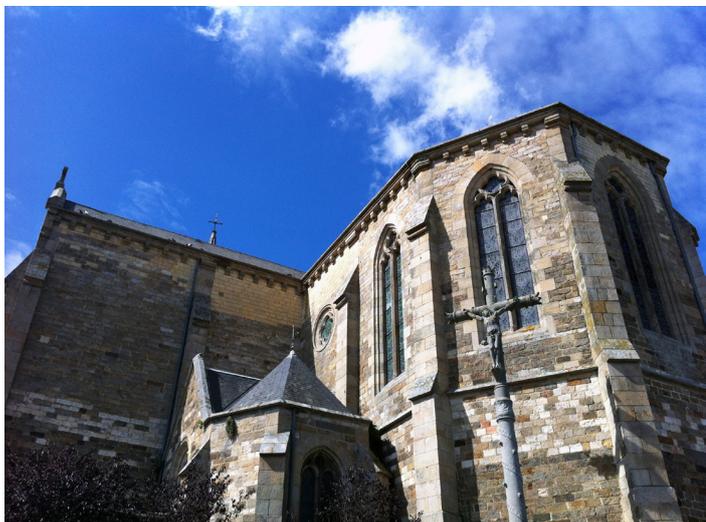
Elévation Est, Chapelle du Sacré-Coeur et Calvaire

Les chapelles orientées sont chacune dotées d'une fenêtre-haute et d'une rose sur le mur pignon. Leurs façades sont rythmées par trois contreforts. Un épi de faitage couronne la chapelle orientée sud, mais celui de la chapelle nord a disparu.

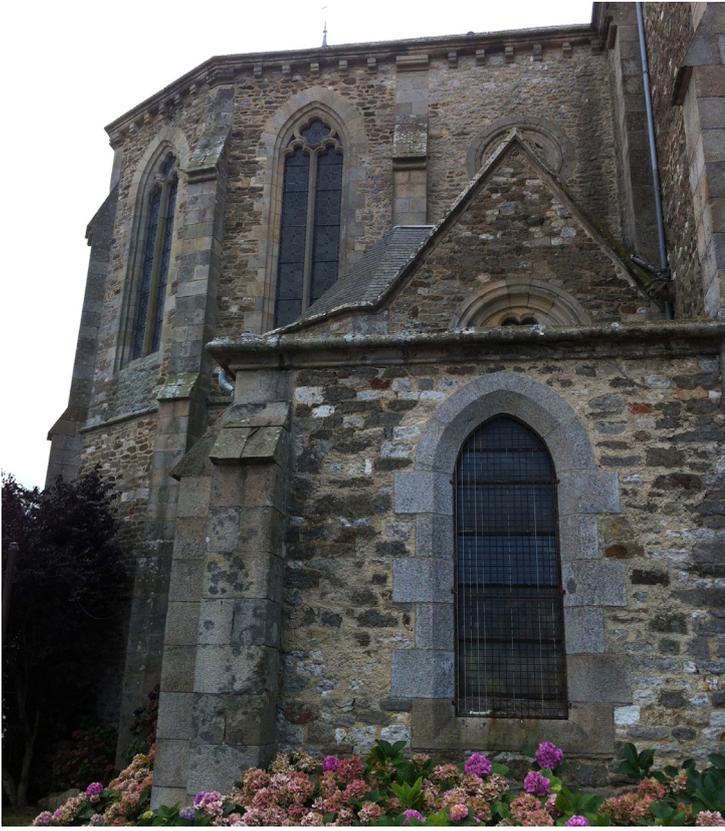
Sacristie Nord et Chapelle des Archanges

Logées dans la longueur d'une travée du transept, les deux sacristies s'alignent respectivement sur le pan du pignon du transept droit et du transept gauche. Egalement pourvue d'une baie en plein-cintre, chacune de ces sacristies a deux contreforts. D'après les informations dont nous disposons, l'usage de ces deux corps de bâtiment est réservé au prêtre et à la paroisse.
